丰台区方庄街道芳城东里小区 “8·7”一般生产安全事故调查报告

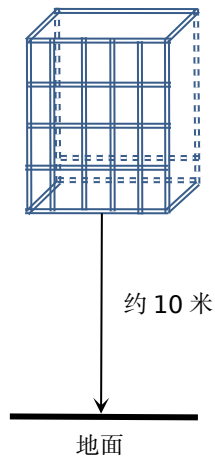
图 1：现场示意图

当渠某某在南侧阳台安装新窗户时，突然听到屋内的木工说张某某在拆除客厅窗户护栏时从四楼窗外坠落地面（高度约10米）。渠某某立即下楼，到现场时看见张某某面部朝下。社区居民立刻拨打了120抢救电话，渠某某同时间拨打了110报警电话，民警到现场后，救护车将张某某送到方庄东方医院，后经抢救无效死亡。

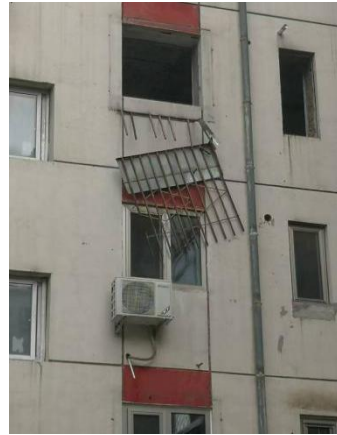
图 2：现场实景图

根据渠某某笔录显示：8月7日上午11时许，张某某和渠某某到芳城东里小区进行门窗安装。死者负责在东北侧拆护栏，渠某某负责在南侧阳台安装新窗户，屋内还有一起网派来的一名油工及一名木工。在拆卸护栏的过程中，张某某在系有安全带情况下，未穿戴安全头盔且未将安全带绳索悬挂在固定的安全防护缆绳上进行高处护栏拆除违章作业。

经查，张某某作为普工，在不具备高处作业资质的情况下进行高处作业活动，未严格遵守作业操作规程，只系有安全带，未穿戴安全头盔、防护绳等劳动防护用品，未将安全带绳索悬挂在固定的安全防护缆绳上进行高处护栏拆除违章作业。
