# 丰台区北京人间美味小吃店 “3·17”火灾事故调查报告

2026年3月17日01时34分许，位于丰台区大红门街道临泓路鑫福里小区东侧17号（店面牌匾名称：淮南牛肉汤米线）发生火灾，造成1人死亡，直接财产损失3.67万元。

经调查认定，丰台区大红门“3·17”火灾事故是一起一般生产安全责任事故。

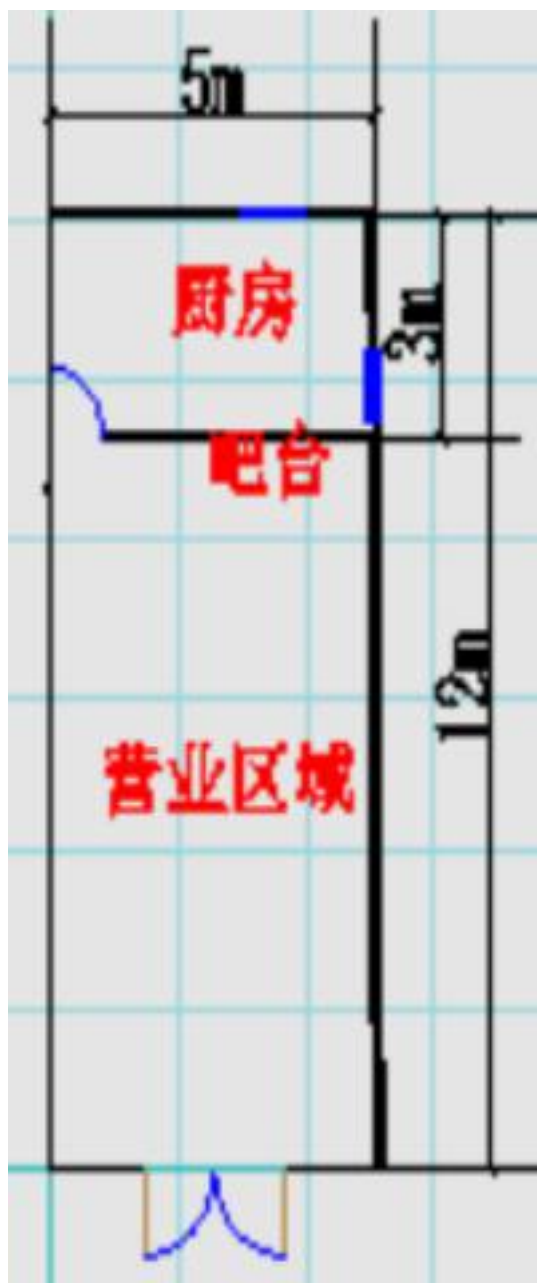
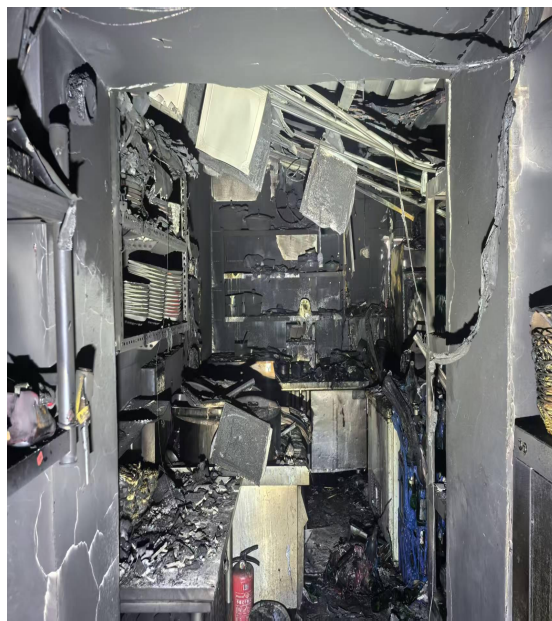
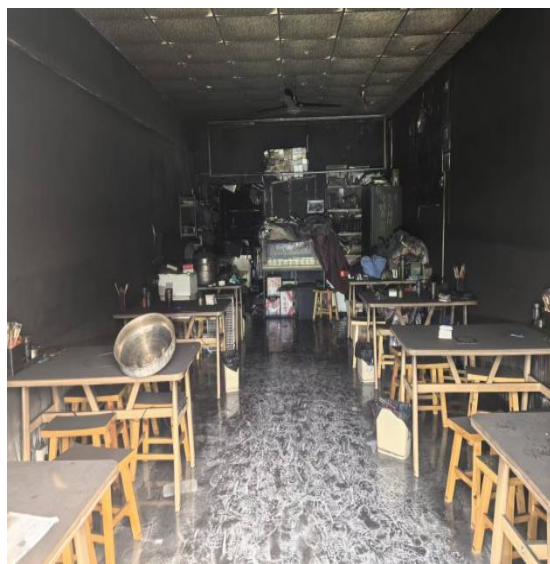
图 1.1.2: 淮南牛肉汤米线店平面示意图及现场照片

起火的店面为联排平房东侧第一间（西侧比邻小何拉面），建筑面积约 60 平方米，南侧临街位置为营业区域，北侧为厨房，发生火灾的部位在后厨区域。

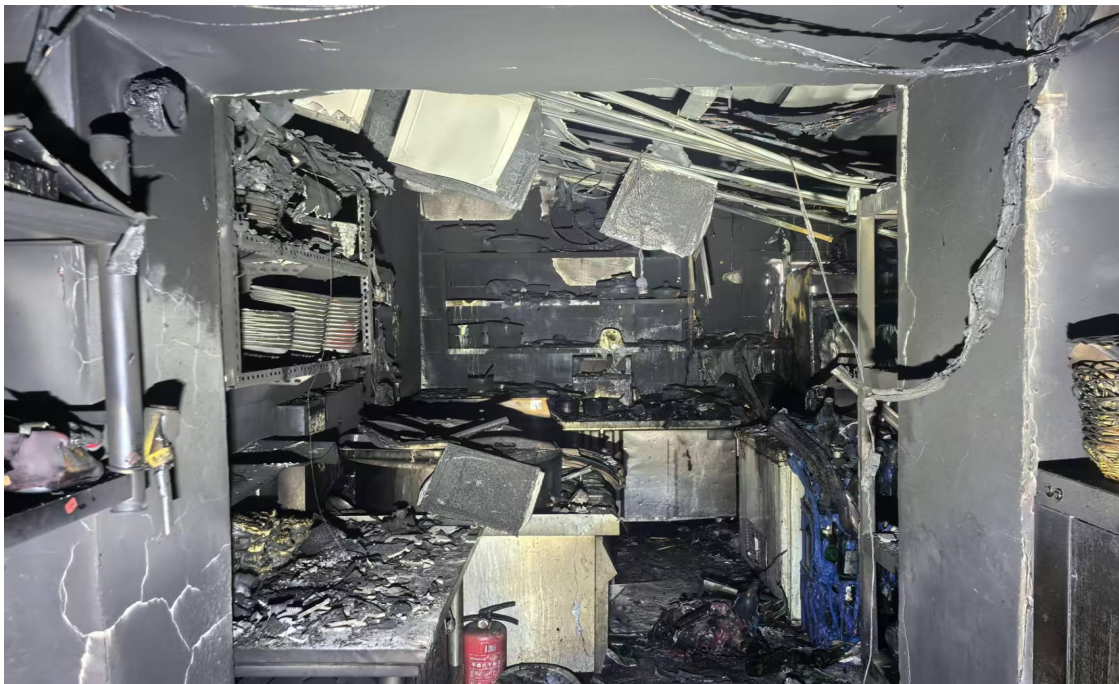
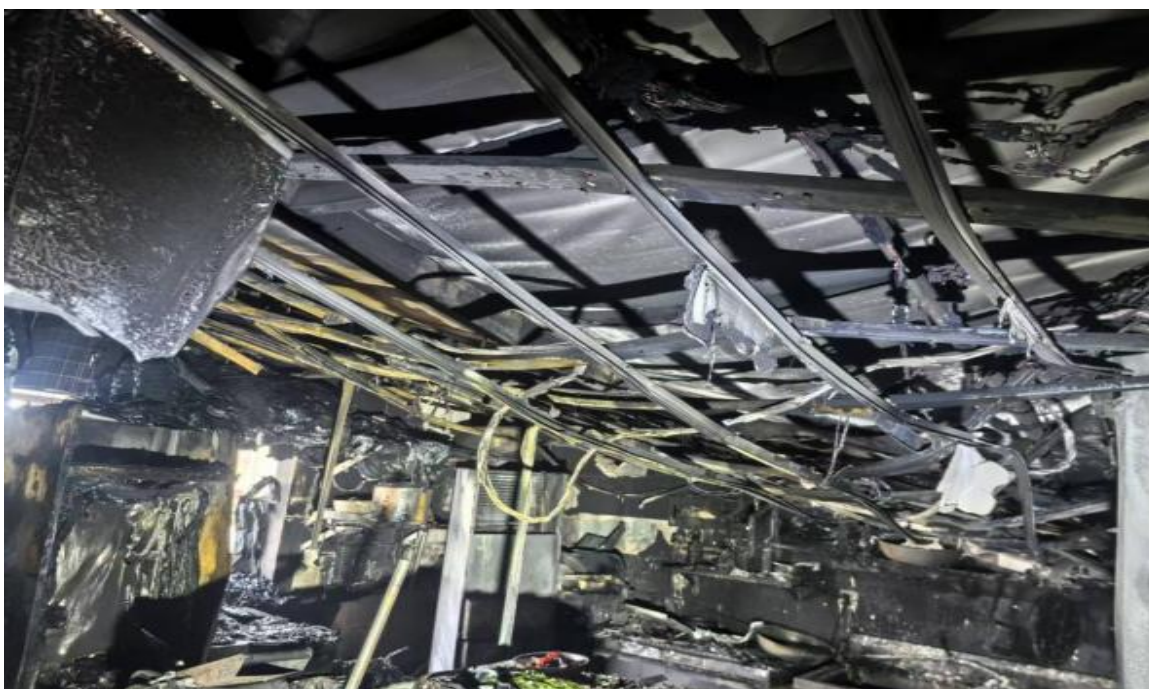
图 3.1.2：厨房火灾后照片

经现场勘验，大红门街道临泓路鑫福里小区东侧 17 号淮南牛肉汤米线店厨房整体过火，上方吊顶塌落，吊顶的钢架弯曲变形，弯曲变形最重部位位于后厨东南角，对应该部位下方地面处的燃烧残骸较多，周边燃烧痕迹也集中于此处。其中包括：

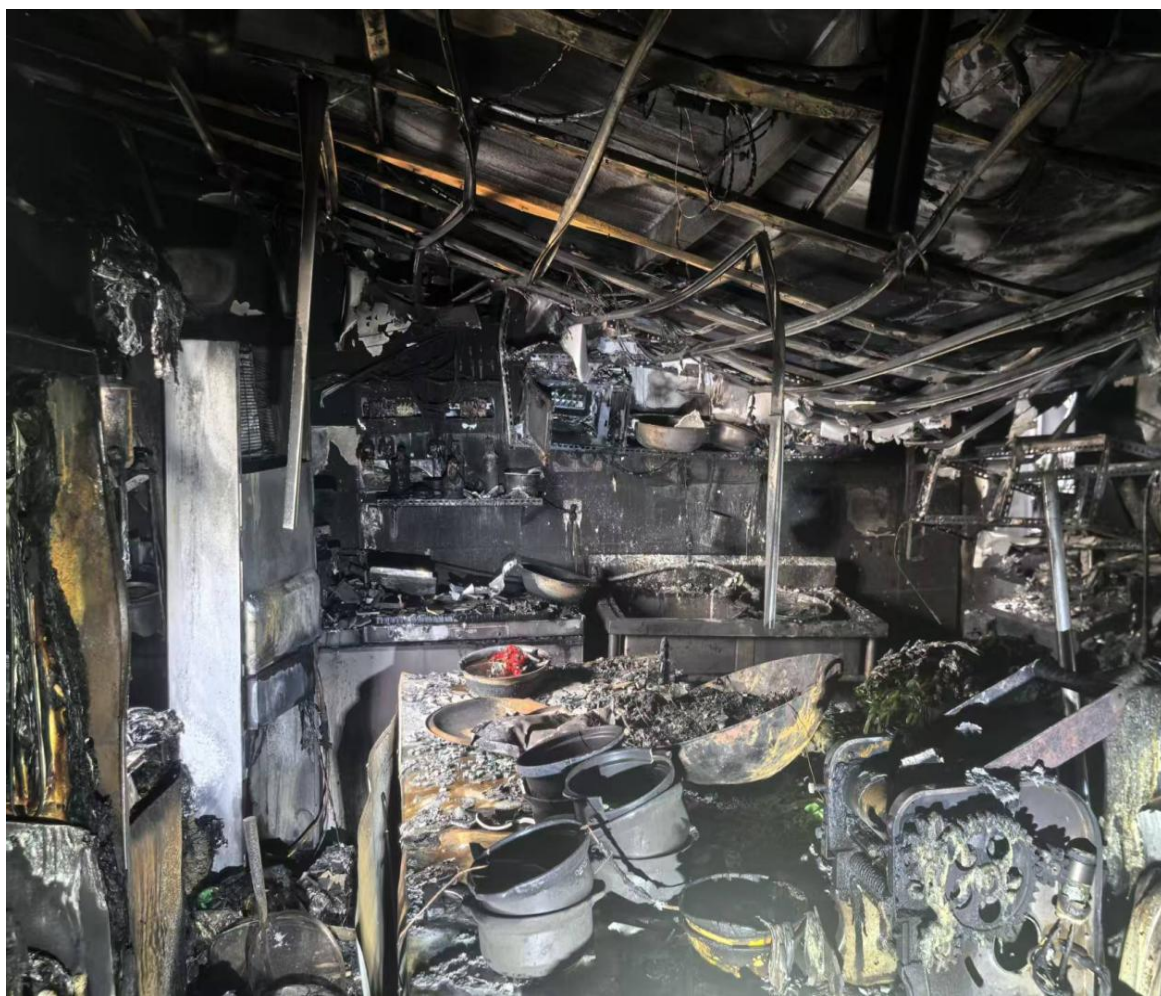
1.厨房吊顶的金属龙骨东南角处受热变形，塌落，受损痕迹明显重于房间其他部分。

图 3.1.3：厨房吊顶的金属龙骨东南角处受热变形，塌落，受损痕迹明显重于房间其他部分。

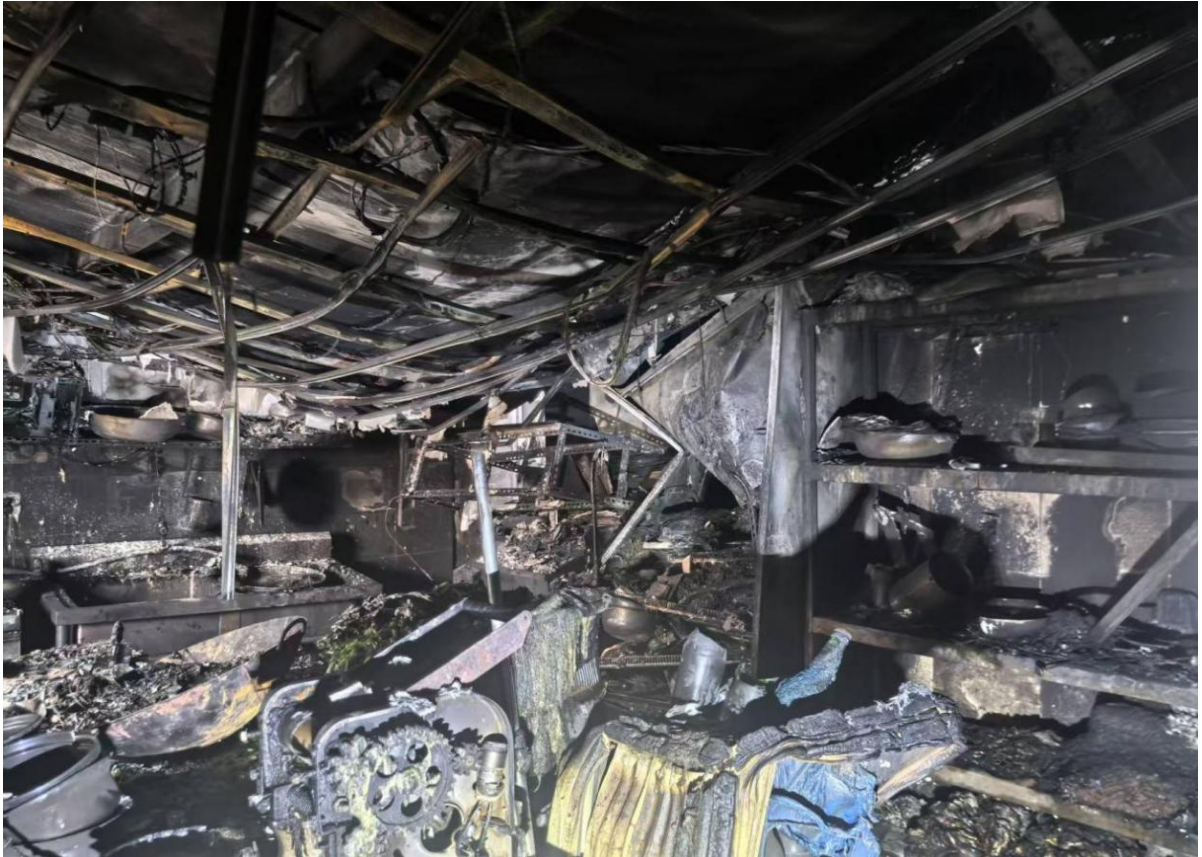
2.靠南墙的货架北侧上半部分受热变形严重，向北侧弯曲塌陷。靠南墙吊柜的金属龙骨受热变形变色北侧重于南侧，下部重于上部。

图 3.1.4：南墙的货架北侧上半部分受热变形严重，向北侧弯曲塌陷。靠南墙吊柜的金属龙骨受热变形变色北侧重于南侧，下部重于上部。

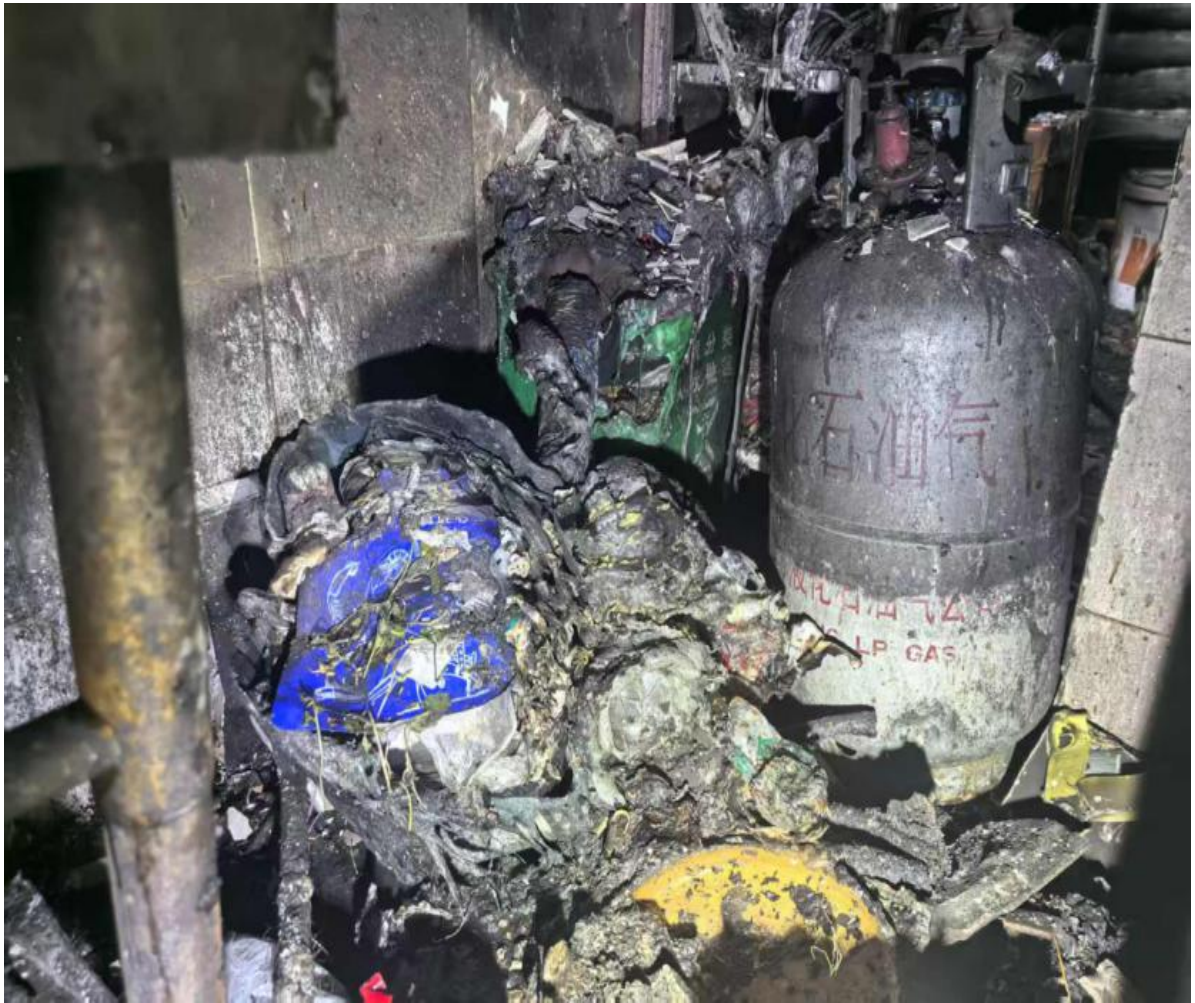
3.水槽东侧上部分受热变色痕迹重于其他部分。水槽东侧0.3米距地面1.1米处的墙面上有一处近圆形瓷砖被烧爆脱落痕迹，其下方塑料凳子上半部分已经完全熔融塌陷，可推断就是炉头所在原始位置。炉灶右侧下方有一绿色塑料凳子残骸，上顶面被烧成西低东高的斜面。

图 3.1.4：水槽东侧上部分受热变色痕迹重于其他部分。水槽东侧 0.3 米距地面 1.1 米处的墙面上有一处近圆形瓷砖被烧爆脱落痕迹，其下方塑料凳子上半部分已经完全熔融塌陷，可推断就是炉头所在原始位置。

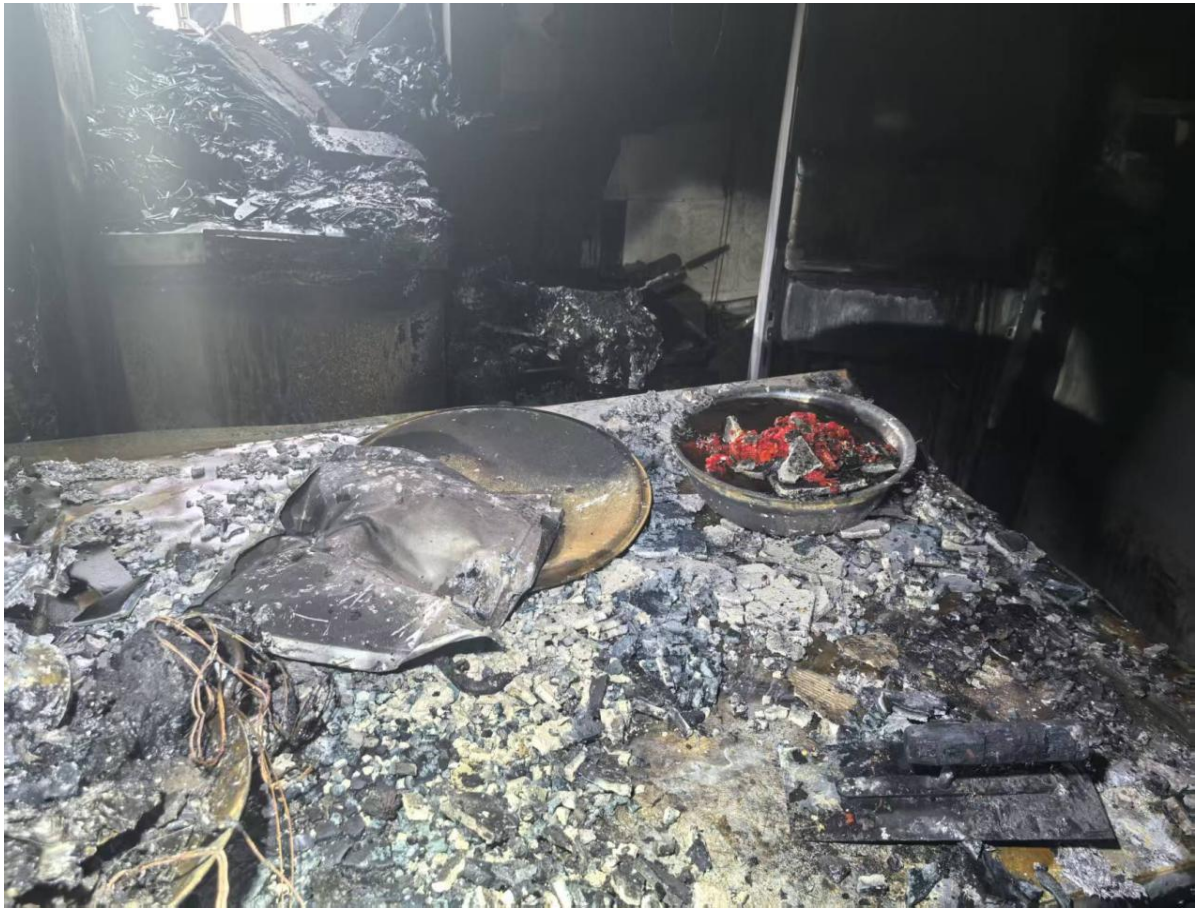
4. 放置在厨房中间位置的案台东南角上半部分受热变色重于其他部分。

图 3.1.5：放置在厨房中间位置的案台东南角上半部分受热变色重于其他部分。

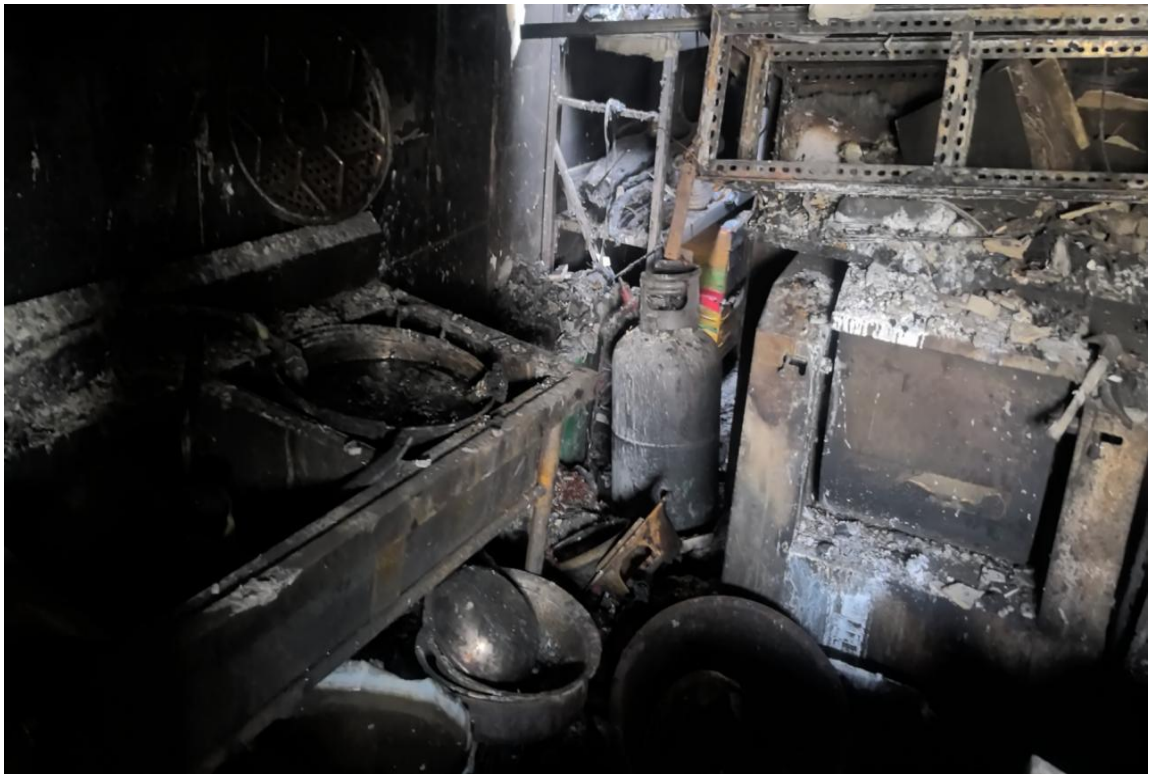
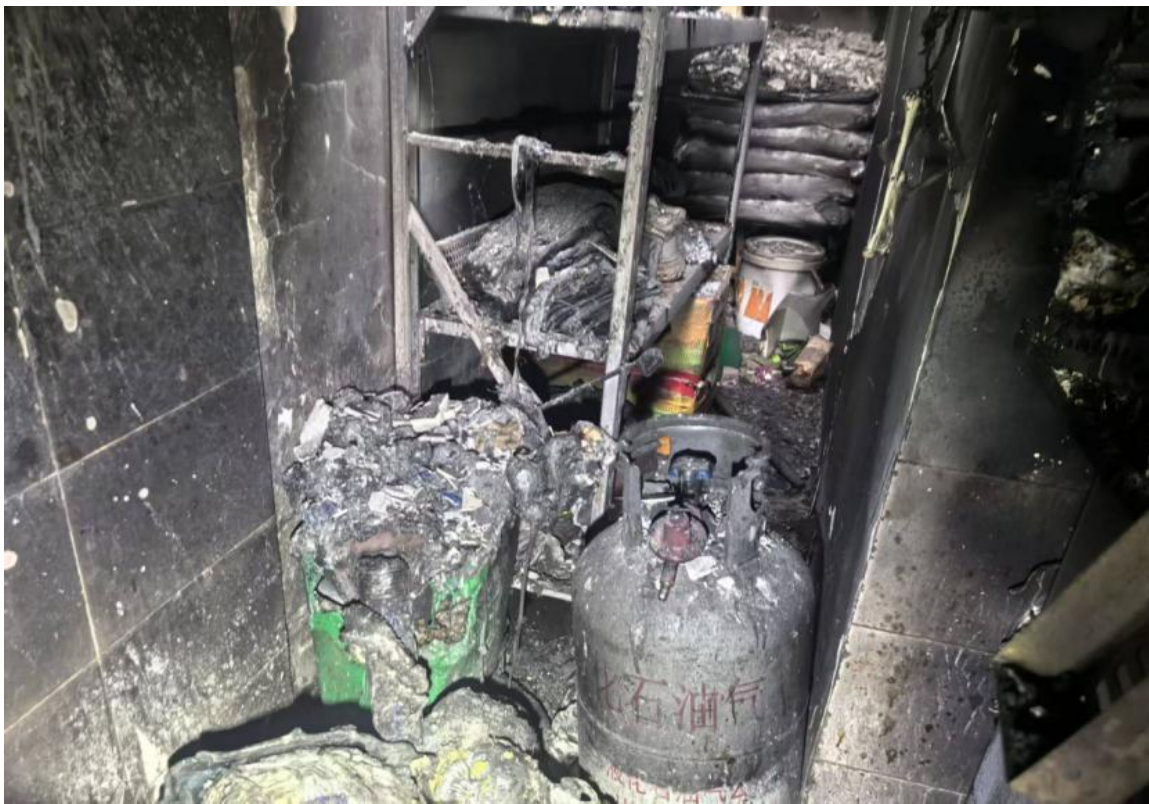
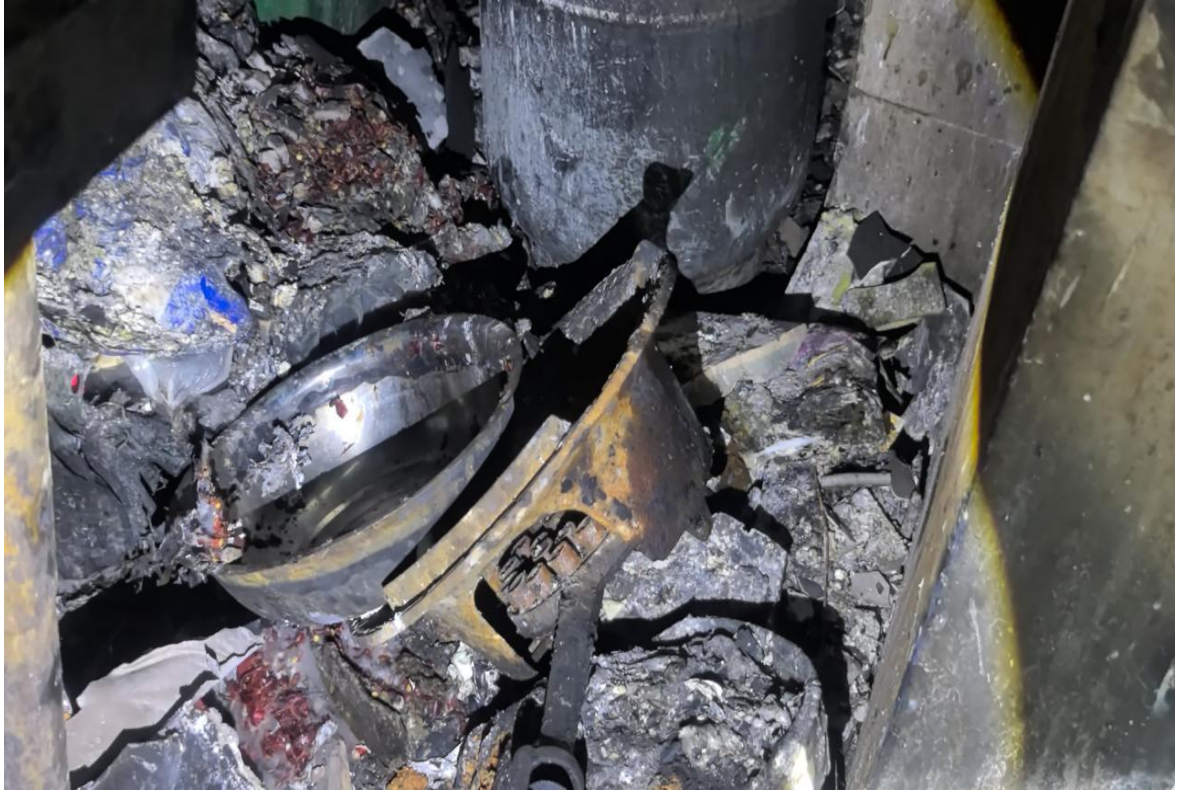
图 3.1.6: 证明起火原因的火灾物证痕迹照片

5.推定炉头所在原始位置正面有 1 个 15kg 液化气钢瓶，阀门处于开启状态，罐内已无液化气体，炉头在火灾后掉落在原始位置左前方 1.2 米地面处，炉头阀门处于通气开启状态，靠近阀门部分被烧成红褐色，炉头与液化气罐之间的连接软管已经完全烧毁。炉头上方处有 1 个金属钵（半倾斜状态），钵内炒料已经洒落到地面上，钵的内沿口和下地面均有火烧痕迹。

综合现场燃烧痕迹，判定最初起火部位位于后厨东南侧下方；对最初起火部位及其周边进行勘验，现场找到一单眼灶头、一个 15 公斤液化气钢瓶、连接软管，液化气钢瓶阀门处于开启状态，钢瓶内已无气体，洗菜池内有待加工的调料，未在该部位及周边电气线路上发现故障点。

综上所述，此起事故的直接原因为该店经营者齐某某（死者）酒后在非居民场所（餐馆后厨）用气操作不当所致。

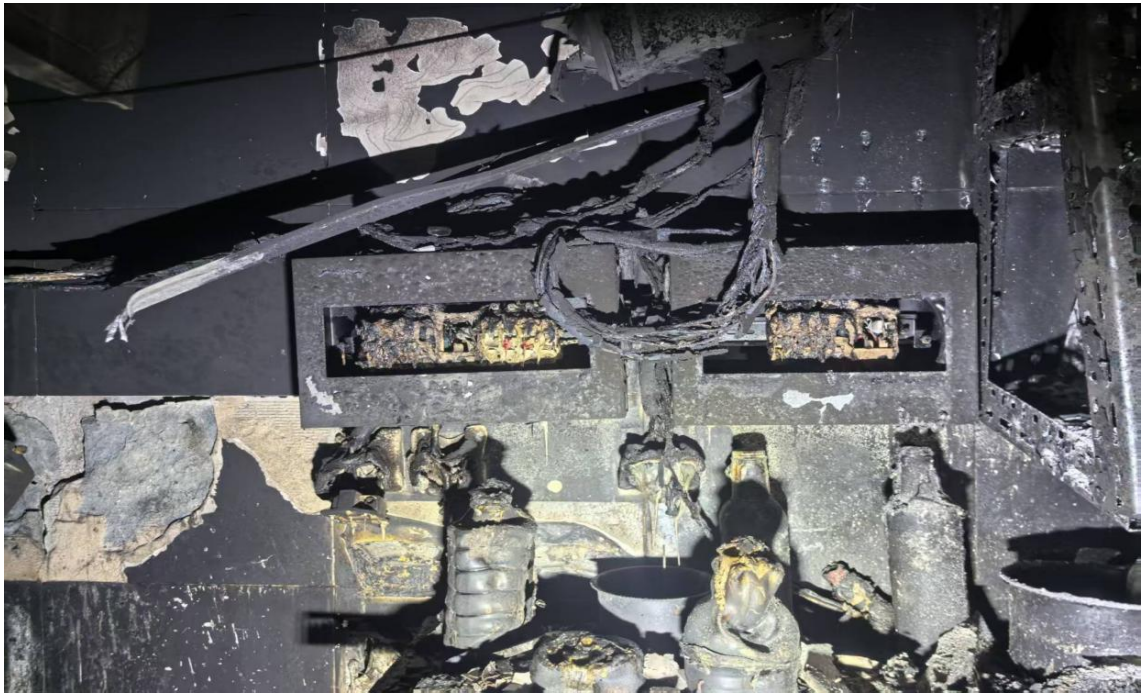
图 3.1.7：淮南牛肉汤米线店后厨区域西墙配电箱火灾后照片，证明起火部位  
及周边电气线路上未发现故障点
