# 丰台太平桥雄安速盈圣达置业有限公司 “5·19”一般生产安全事故调查报告

2026年5月19日22时20分许，位于丰台区太平桥街道马连道顺天产业园内发生一起车辆伤害事故，造成1人死亡。事故造成直接经济损失约160万元。

经调查认定，丰台区太平桥雄安速盈圣达置业有限公司“5·19”车辆伤害事故是一起一般生产安全责任事故。

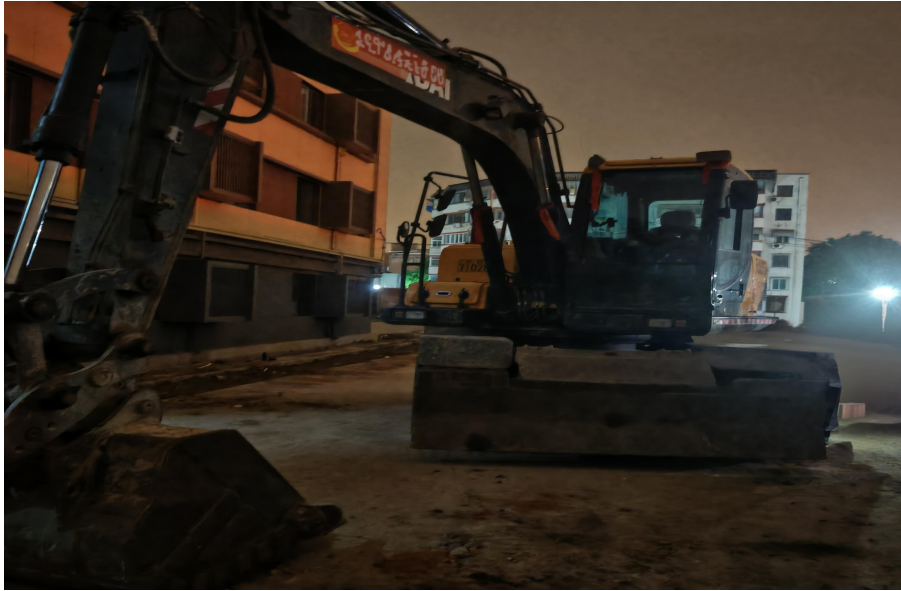
事发车辆：轮式挖掘机械，车牌号码：京B\*\*\*\*\*，品牌型号：现代牌R150WWSNPR0，所有人：冉某某，总质量：13855kg，外廓尺寸：7760×2495×3590mm，检验有效期至2027年03月。

(事故现场轮式挖掘机械的照片)

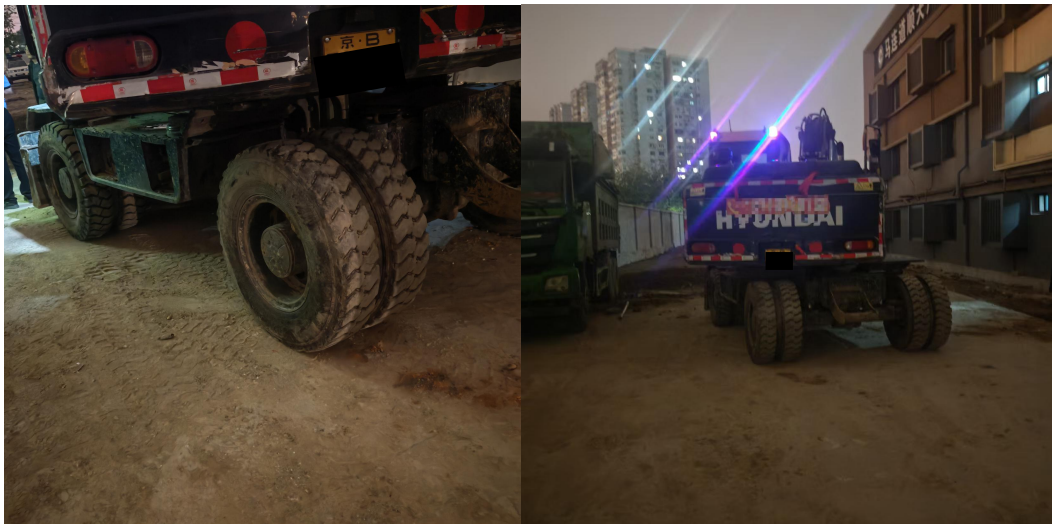
事故现场临时照明设施不足，可视条件较差，轮式挖掘机械（车牌号：京B\*\*\*\*\*）前轮处于向东朝向，上车回转总成整体向西朝向，铲斗等工作装置处于向西朝向，均未处于行驶方向。

（事故现场轮式挖掘机械状态的照片）

冉某某安全意识淡薄，明知夜间视线受限，未全面检视机身四周视野盲区，未仔细确认周边人员安全的情况下，违规驾驶轮式挖掘机械驶离过程中，致使车辆右侧前轮碾压曹某某，是导致事故发生的直接原因。

（一）压实企业安全生产主体责任。相关单位要规范渣土垃圾清运作业流程，夜间作业配齐充足照明，安排专职现场安全人员全程监护，作业前对作业人员开展安全教育培训。
