# 丰台区刺猬河泄洪闸南侧河道 “7·7”一般生产安全事故调查报告

2026年7月7日9时28分许，位于丰台区刺猬河泄洪闸南侧河道管理区域，金鯤（北京）防水工程有限公司临时雇佣工人进行河道踏勘活动过程中发生一起淹溺事故，造成1人死亡，直接经济损失约200万元。

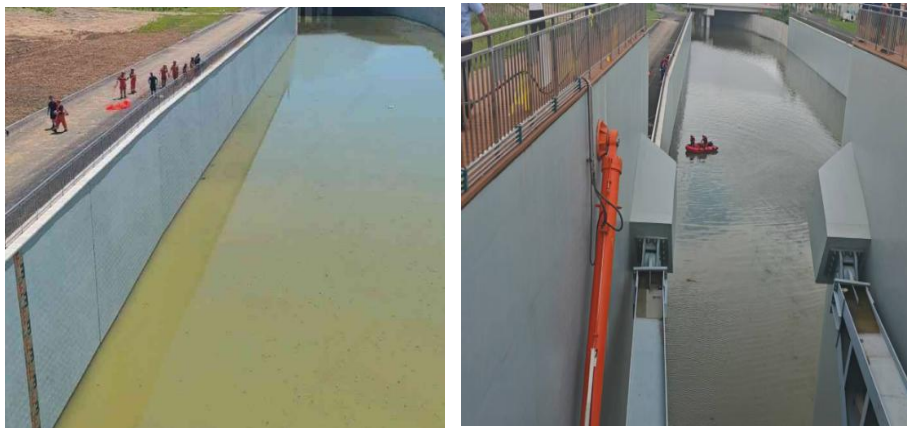
事发地点位于丰台区刺猬河泄洪闸南侧河道区域，北侧新建泄洪闸1座，截洪堤长0.73km，堤顶路0.73km，河道两侧设立不锈钢竖向防护栏杆，高度约1.2m，水位标尺可见河岸至水面高度约7m。

（事故现场的照片）

事故调查组结合现场勘验、询问笔录等综合分析，本次事故的直接原因是：樊某某安全意识淡薄，违规开展踏勘活动，是造成事故发生的直接原因。

（二）区水务局要督促丰台区河道管理二所全面排查刺猬河沿线泄洪闸、堤岸防护设施，加固、补齐河道护栏，常态化开展河道巡查，及时劝阻临水危险行为。
