# 卢沟桥街道大井 111 号村民自建房 “12·23” 燃气爆燃事故调查报告

2025 年 12 月 23 日 5 时 59 分 21 秒（接警），丰台区卢沟桥街道大井 111 号村民自建房三层西侧厨房发生液化石油气爆燃事故，造成 1 人死亡、1 人受伤，部分房屋及物品损坏。事故造成直接财产损失约 25 万元（医疗、物品损失费）。

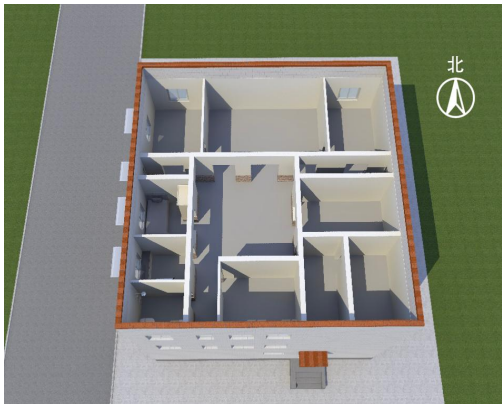
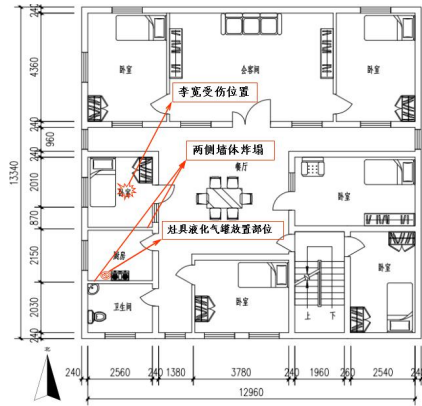
事发房屋位于卢沟桥街道大井 111 号，房屋为宅基地村民自建房<sup>1</sup>，砖混结构共三层，总建筑面积 534.6 平方米，长 13.5 米，宽 13.2 米，高约 10 米。户主：刘某某（伤者），于 1977 年完成初始建设，建筑面积 130 平，1988 年原房屋进行扩建，面积扩大到 180 平米（均为时人民公社大井村批建）。2008 年原址翻建三层至现规模。其中，一层和二层共 22 间（用于出租），事发时出租 20 间，三层为户主自住。发生爆燃的房屋位于三层西侧厨房（面积约 5 平方米）。

事发房屋经北京科远智恒鉴定检测技术有限公司检测评定，该房屋危险性等级为 C 级（部分承重结构不能满足安全使用要

求，房屋局部处于危险状态构成局部危房）。卢沟桥街道办事处给出事发房屋不属于违法建设范畴的认定。

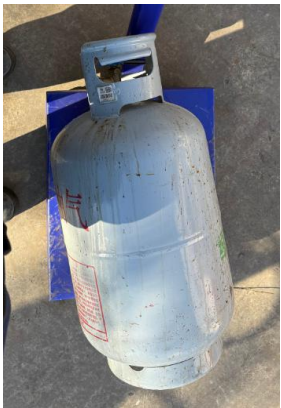
现场液化石油气罐用气档案信息显示，用户为李某某（刘某某之子），卡号 20511379，由山东环日集团有限公司 2024 年 5 月制造，该罐当日气质检测报告为合格。罐标准重量 16 公斤，档案信息统一编号 203A562252，检测环编号 52083942，条形码 30888197，二维追溯码 1101082030888197，允许充装重量 15 公斤以内，检验日期为

2025 年 5 月 25 日，下次检验日期为 2029 年 5 月 25 日，末次检验单位为三河市东瑞祥泰特种设备检测有限公司，报废日期 2029 年 7 月 1 日。

事发后，北京市公用事业科学研究所有限公司对事发液化石油气罐进行检测称重（满罐净重 30.4 公斤，现场称重 23.9 公斤，用户实际使用约 6.5 公斤），按照 2025 年 12 月 12 日 9 时 28 分至 12 月 23 日 6 时共计 10 天 21 小时，日用气量为 0.597 公斤。事发液化石油气罐日用气量（0.597 公斤）与前 7 罐日用量（0.306 公斤）对比，平均用气量增加近一倍；2025 年 12 月 12 日 9 时 28 分至 12 月 23 日 6 时，用气量比日常用气量增加约 3.134 公斤，该气量与计算得到的参与爆炸气量接近并超过爆炸用量。

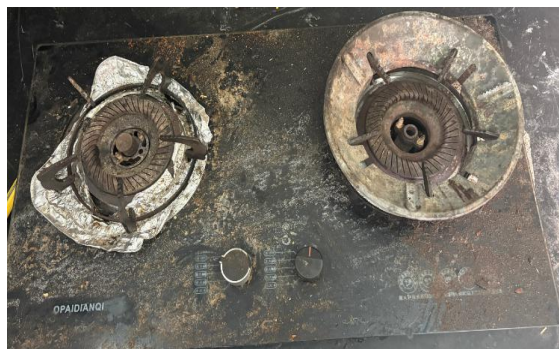
**家用灶情况：**现场灶具可见灶铭牌标识为：“家用燃气灶具”；型号为：“见包装箱铭牌”；使用气种为：“液化石油气”；燃气压力为：“2800Pa”。铭牌无生产企业名称及生产日期等信息。

北京市公用事业科学研究所有限公司出具的灶具鉴定测试报告显示：事发家用灶左右火眼熄火保护装置均失效，在火焰意外熄灭时，无法切断主燃气通路。据北京市产品质量监督检验研究院的意见：“事发家用灶受损严重，无法点火、标志不全，故无法检验质量是否合格并出具鉴定报告<sup>2</sup>，无法确定事发灶具为伪劣或仿冒产品。现有证据未达到公安机关刑事立案条件<sup>3</sup>。”

北京市公用事业科学研究所有限公司出具的鉴定测试报告显示：家用灶左右火眼的熄火保护装置均失效，即在意外熄火的时候，燃气可以从左右燃烧器火孔处泄漏。

2.事发家用灶熄火保护装置失效，且左右点火开关旋钮可 $360^{\circ}$ 旋转，失去限位功能（常规家用燃气灶点火开关仅可旋转 $90^{\circ}$ 或 $180^{\circ}$ ），燃气灶左右旋钮关闭时指针刻度方向明显不同。

2.根据刘某某的表述，三年前曾更换过一次家用灶左侧旋钮。常规家用灶控制旋钮仅可旋转 90° 或 180°，但事发现场家用灶旋钮可 360° 旋转，限位功能失效；事发现场家用灶熄火保护功能失效。违反《家用燃气燃烧器具安全管理规则》（GB17905-2008）4.5.4<sup>6</sup>条规定。

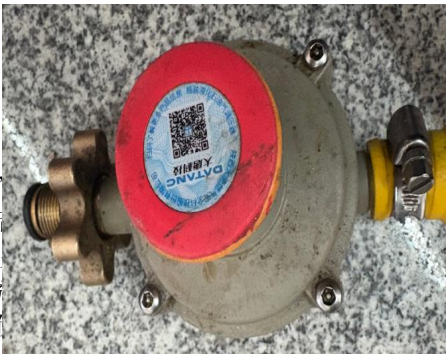
**调压器情况：**调压器型号为“JYT0.6L(302)”，有过流切断标识，生产

编号为“202202050292”（生产日期为2022年），标注使用年限“使用期限8年”。压力不可调节，有过流切断保护装置，以上结构符合现行GB35844-2018《瓶装液化石油气调压器》国家标准要求，胶管与调压器连接处完好。

经北京市公用事业科学研究所有限公司出具的鉴定测试报告显示：液化气钢瓶与调压器接口处、调压器与燃气软管接头处、燃气软管与灶具连接处、软管本体、调压器本体、均无漏气现象，排除以上部位泄漏燃气的可能性。

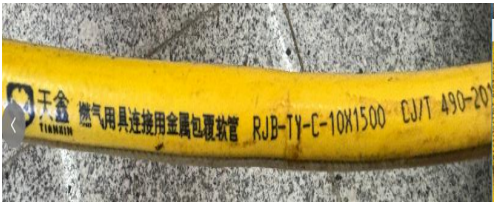
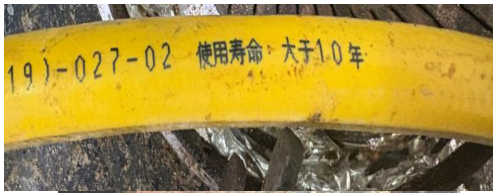
**连接管情况：**该连接软管名称为“燃气用具连接用金属包覆软管”，生产厂家宁波天鑫金属软管有限公司，生产日期2022年2月25日，型号RJB-TY-C-10X1500，执行标准CJ/T 490-2016，标识显示“使用寿命大于10年”，该软管与家用灶具连接完好。

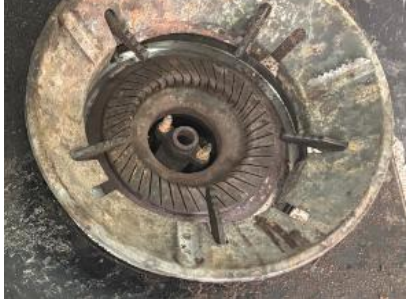
**“聚能环”情况：**经询问刘某某得知，家用灶上的“聚能环”（亦称防风罩锅架）为在丰台欧尚超市购买，非灶具自带。区市场监管局于2025年12月27日对该超市开展检查，现场未发现同品牌产品。

按《产品质量法》，“聚能环”产品无国家强制标准，由企业自行制定标准，市场监管部门不对产品质量进行检测，只对产品标识是否齐全进行检查。<sup>4</sup>

依据《燃气工程项目规范》（GB 55009-2021）要求，家庭用户不应私自在燃具上安装出厂产品以外的可能影响燃具性能的装置或附件。北京市市场监管局2022年发布《关于燃气灶用

聚火防风装置产品安全提示》，倡导市民不要使用“聚能环”。

3.户主私自在家用灶具上加装出厂产品以外的“聚能环”附件，违反《燃气工程项目规范》第 6.1.1 条<sup>7</sup>规定。

1.未上报事发家用灶加装“聚能环”安全隐患。北京市液化气公司南郊分公司要求检查人员进行居民用户检查时，填写小程序并向用户书面告知发现的隐患问题。该公司提供的 2025 年 1 月 7 日《入户安全检查告知书》检查照片资料中出现“聚能环”配件，但检查单中未勾选“私自加装非燃气厂家配套的聚火防风

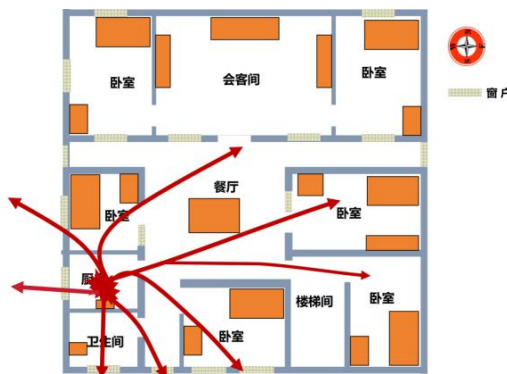
2025年12月23日5时59分，卢沟桥街道大井111号户主刘某某起床后进入厨房准备加热食品，按下灶具左侧点火旋转开关时发生爆燃，造成其本人及家属受伤，房屋局部受损及物品损坏。

通过对事故现场破坏情况分析，综合判定爆炸性混合气体在厨房燃气灶位置发生点火，点火后火焰存在短暂的缓慢扩展过程，使得厨房墙壁及吊顶形成明显的过火痕迹；随后，火焰在封闭空间内加速，形成爆炸冲击波，首先作用于厨房四周，包括两侧的墙壁以及门窗，形成破坏；同时爆炸冲击波传播至餐厅，冲击波作用到餐厅顶部的彩钢夹芯板，造成其部分脱落，爆炸冲击

波蔓延至三层各个房间，造成部分房间的门、窗均出现不同程度的损毁情况。

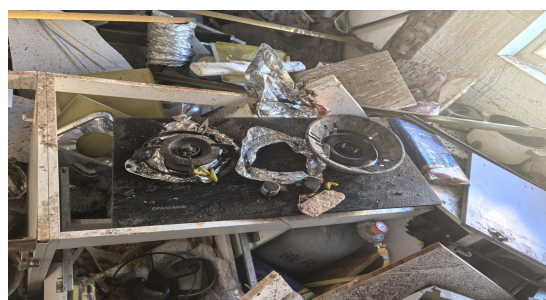
（爆炸后）

3.北京市液化石油气公司设备工程分公司保障队职工常某于事发当日早晨 7 时 01 分到达三楼厨房爆炸点位对现场燃气设施进行初步检测，发现液化石油气罐角阀和灶具左侧开关未关闭，检测后将气瓶角阀开关关闭。
