# 丰台区大红门久敬庄窑窝村甲 31 号院 “5·3”一般坍塌事故调查报告

2026 年 5 月 3 日 13 时 20 分左右，丰台区大红门久敬庄窑窝村甲 31 号院，陕西宏景珠泰建设工程有限公司工人在进行旧厂房改造施工过程中发生一起坍塌事故，造成 1 人死亡、4 人受伤，直接经济损失约 210 万元。

调查认定，丰台区大红门久敬庄窑窝村甲 31 号院“5·3”坍塌事故是一起因违法挂靠资质承揽工程、施工现场安全管

理缺失、违规拆除墙体导致建筑物坍塌的一般生产安全事故。

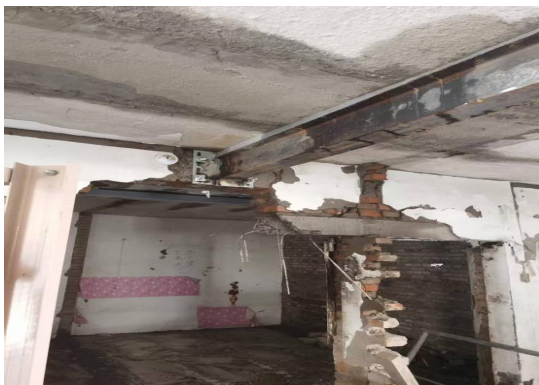
事发地点位于丰台区和义街道久敬庄窑窝村甲 31 号院内，涉及坍塌的 11#房屋（旧厂房）未取得建设工程规划许可证，为砖混结构，上下二层，建筑面积 852 平米，坍塌面积 100 平方米，房屋内增加东西方向可见工字钢梁（200\*100、130kg）为 2 根、下埋 4 根，位置在一层顶板下方，上述钢梁均未体现在现有设计图纸中。

（事故现场残存部分加装钢梁的情况）

规拆除屋面预制板下部承重墙体，导致钢筋混凝土梁下部完全悬空，安装工字钢梁锚固点位受力失衡、钢筋混凝土梁折断，一层楼板坍塌产生巨大冲击力造成二层楼板连续垮塌。

事故调查组结合现场勘验、询问笔录、专家意见等综合分析，本次事故的直接原因是：**施工单位违规拆除部分承重墙体破坏房屋结构稳定，叠加建筑墙体老化，在人为扰动下发生坍塌事故。**

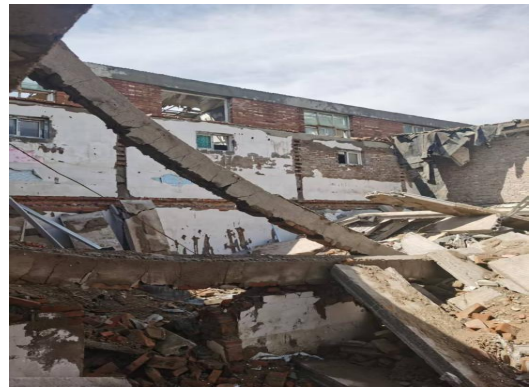
（事故现场钢梁被埋在预制板下）
