北京鼎力志成工程技术有限公司
“9·23”一般生产安全事故调查报告

2026年9月23日21时50分许，丰台区新发地保障首都市场供应临时工程C厅，发生一起车辆致害事故，造成1人死亡，直接经济损失约205万元。

经调查认定，北京鼎力志成工程技术有限公司“9·23”车辆致害事故是一起因驾驶员安全意识淡薄导致的一般生产安全责任事故。

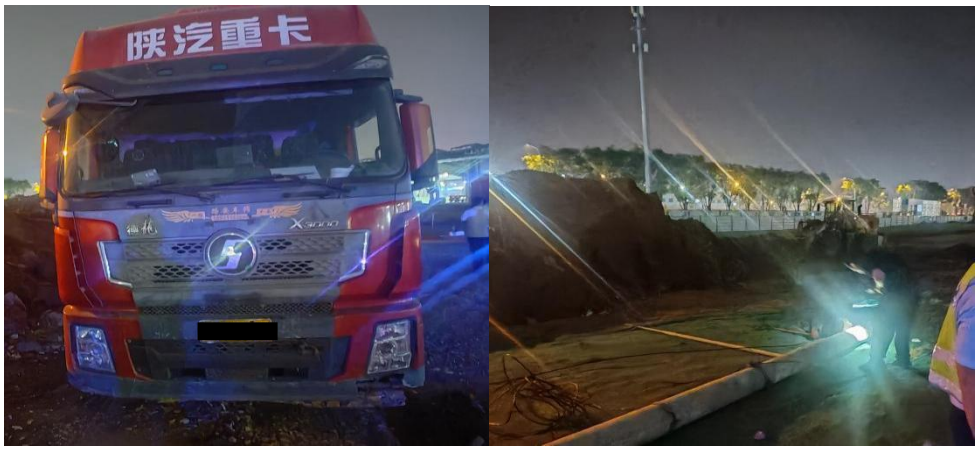
事发地点位于新发地保障首都市场供应临时工程C厅，现场照明设施不足，事发重型半挂牵引车（车牌号码：豫******）后方地面平躺一根废弃电线杆，长度约8.6米。

（事发现场的情况）

事故调查组结合现场勘验、询问笔录等综合分析，本次事故的直接原因是：**驾驶员张某某在倒土作业倒车时，未仔**

细观察周边环境，车辆尾部撞击废弃电线杆；该废弃电线杆受撞击后失稳倾倒，砸中在现场地面停留的另一名货车司机陈某某，造成其死亡。

（一）北京鼎力志成工程技术有限公司要严格落实安全生产主体责任，规范临时用工管理，所有进场作业人员必须完成安全教育培训方可上岗。完善夜间施工作业条件，配齐现场照明，建立隐患排查闭环台账。
