# 丰台区北京人间美味小吃店 “3·17”火灾事故调查报告

2026年3月17日01时34分许，位于丰台区大红门街道临泓路鑫福里小区东侧17号（店面牌匾名称：淮南牛肉汤米线）发生火灾，造成1人死亡，直接财产损失3.67万元。

经调查认定，丰台区大红门“3·17”火灾事故是一起一般生产安全责任事故。

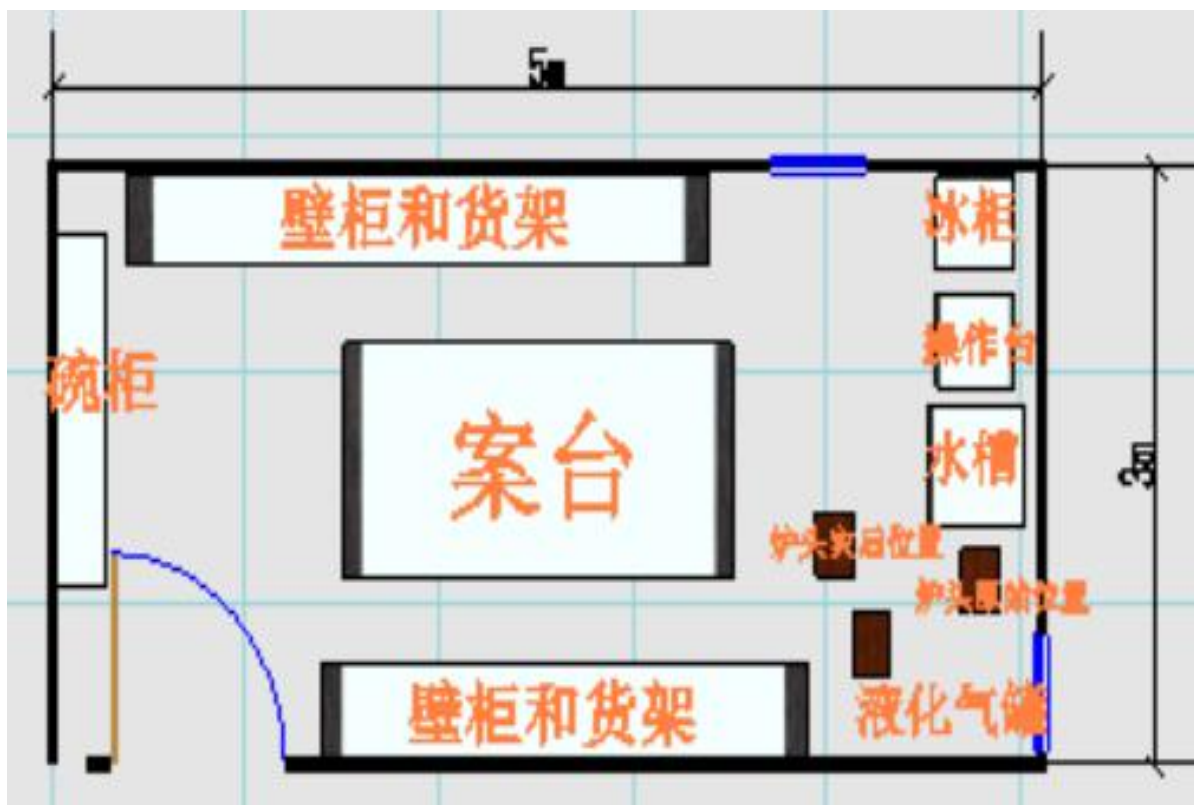
图 3.1.1：厨房平面示意图

综合现场燃烧痕迹，判定最初起火部位位于后厨东南侧下方；对最初起火部位及其周边进行勘验，现场找到一单眼灶头、一个 15 公斤液化气钢瓶、连接软管，液化气钢瓶阀门处于开启状态，钢瓶内已无气体，洗菜池内有待加工的调料，未在该部位及周边电气线路上发现故障点。
