# 丰台青塔街道北京博奥嘉业文化传媒有限公司 “4·11”一般生产安全事故调查报告

2026年4月11日22时许，位于丰台区青塔街道红星美凯龙西四环店发生一起物体打击事故，造成1人死亡。事故造成直接经济损失约157万元。

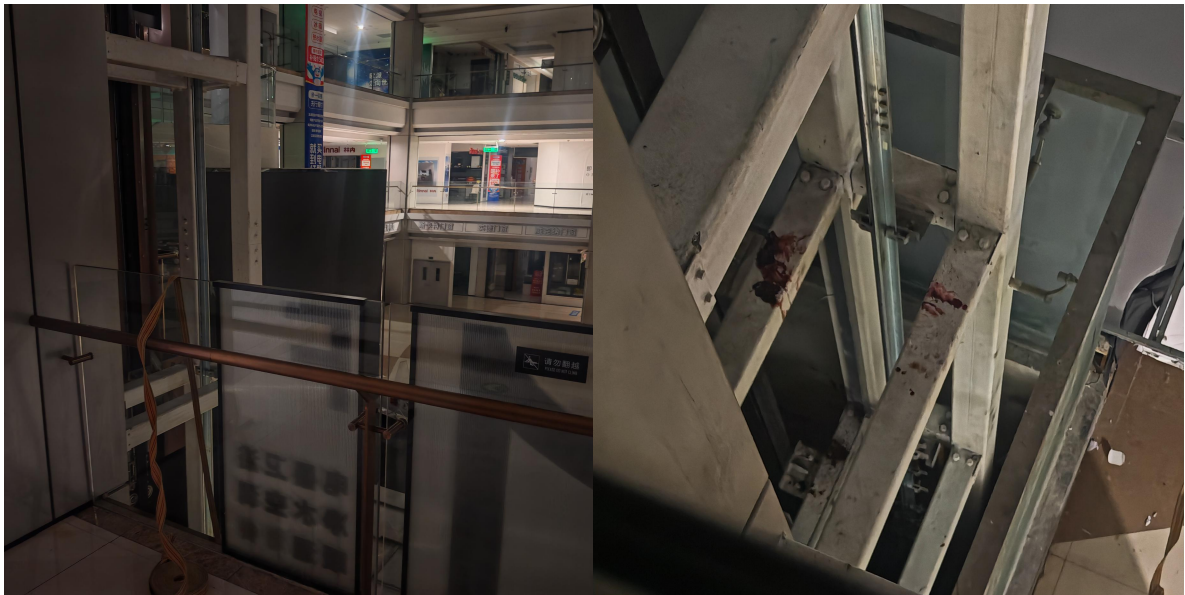
事发位置为丰台区青塔街道红星美凯龙西四环店一层中庭防护栏杆外，曳引驱动乘客电梯的对重导轨、轿厢导轨支撑梁上。该电梯为部分封闭井道的观光电梯，层站门数：6 层 6 门，层站为地下一层，地上五层，控制方式为并联控制。

（事发现场情况的照片）

王某某安全意识薄弱，违规翻越护栏进入电梯对重导轨支撑梁上作业，致使其身体处于电梯对重垂直运行危险空间，被运动中的电梯对重撞击致死。

要深刻吸取事故教训，严格履行安全生产主体责任，全面加强外包作业、人员培训和现场安全管理，立即开展安全隐患全面排查整治，完善安全操作规程和应急处置预案，强化作业前安全交底，坚决杜绝违规进入危险区域作业，确保安全措施落实到位。

（三）区市场监管局要加大人员密集场所电梯专项检查力度，常态化督促电梯使用单位完善电梯井道、对重区域物理隔离设施与警示标识。
